# Rekreační potenciál vody v Praze – stav a výhledy

[CZ.07.1.02/0.0/0.0/16\\_040/0000382](#)

Pavel Rosendorf, Hana Mlejnková, Karel Drbal a kol.

**Koordinační workshop o projektech zaměřených na adaptaci Prahy a okolních povodí na klimatickou změnu**  
15. 6. 2021, Výzkumný ústav vodohospodářská T. G. Masaryka, v. v. i., Podbabská 2582/30, Praha 6

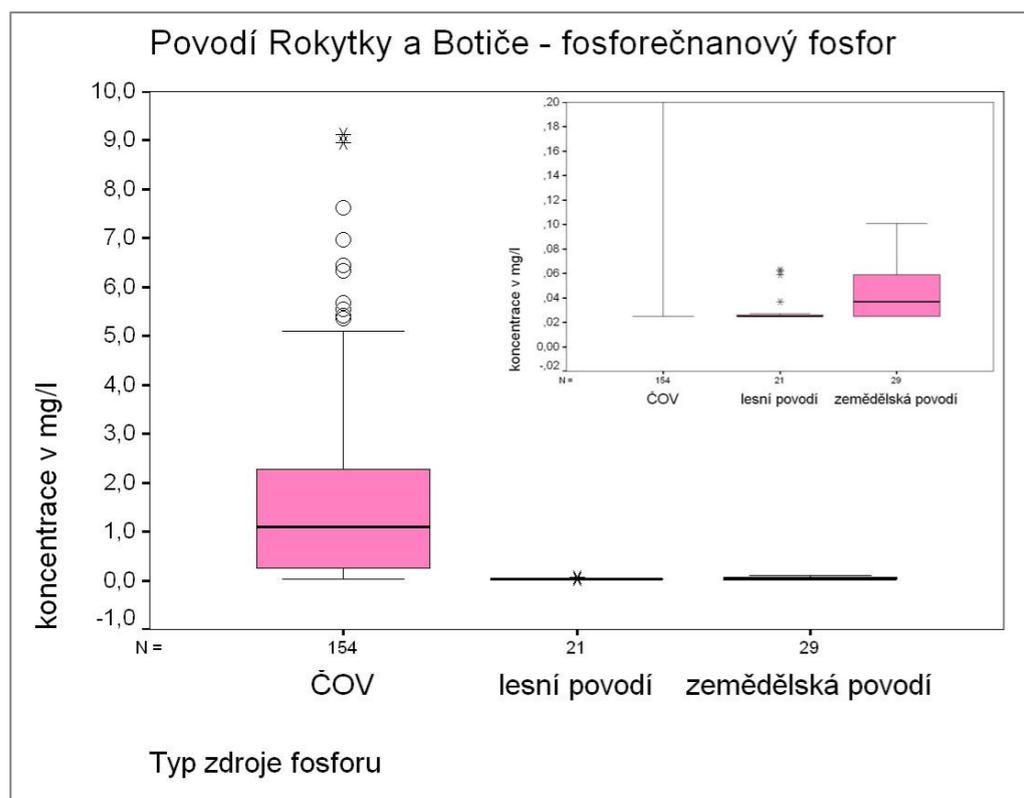
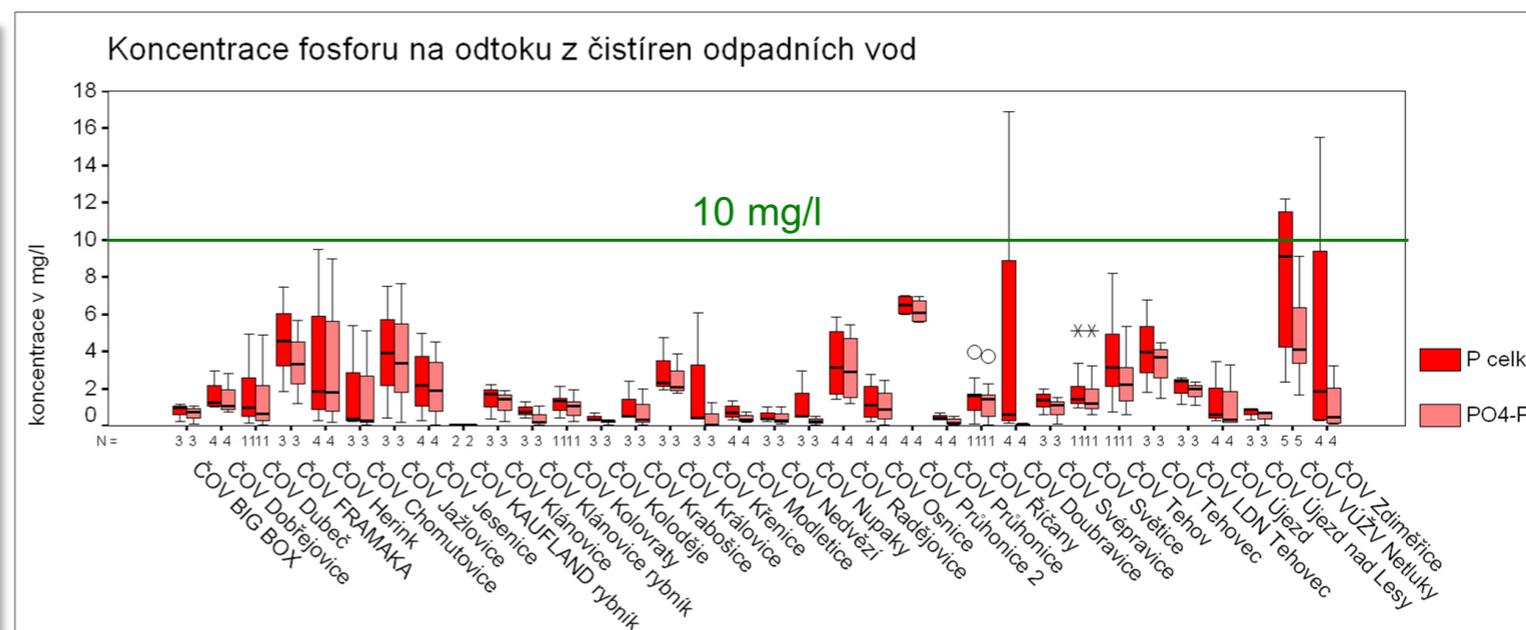
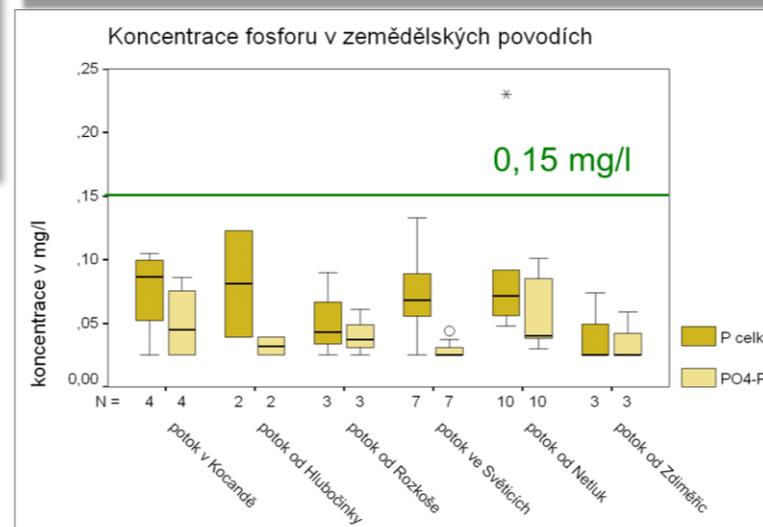
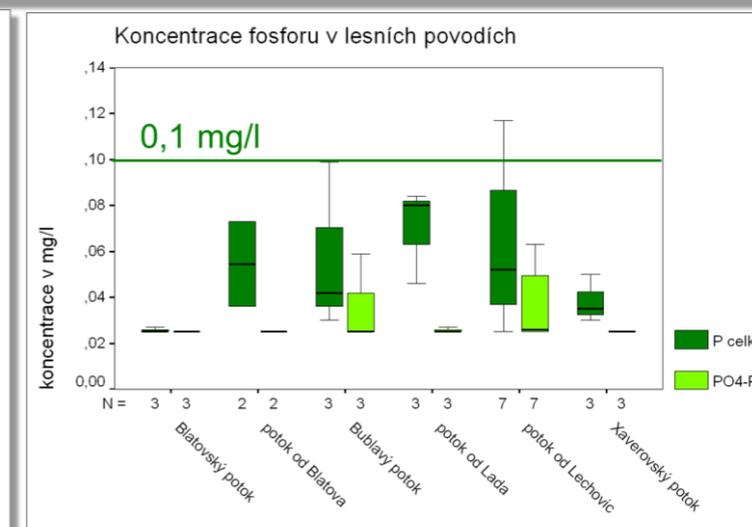
- ✓ V období červenec 2019 – červenec 2020 byl proveden opakovaný odběr vzorků fosforu v čistírnách odpadních vod (ČOV) a ve vybraných lesních a zemědělských povodích v povodí Rokytky a Botiče. Výsledky potvrdily závěry výzkumů z území ČR – převahu emisí z bodových zdrojů a jejich vysoký eutrofizační potenciál a nízké zatížení ze zemědělských a lesních povodí.

Pozn.: nebyly monitorovány erozní události a odlehčení z kanalizací a ČOV

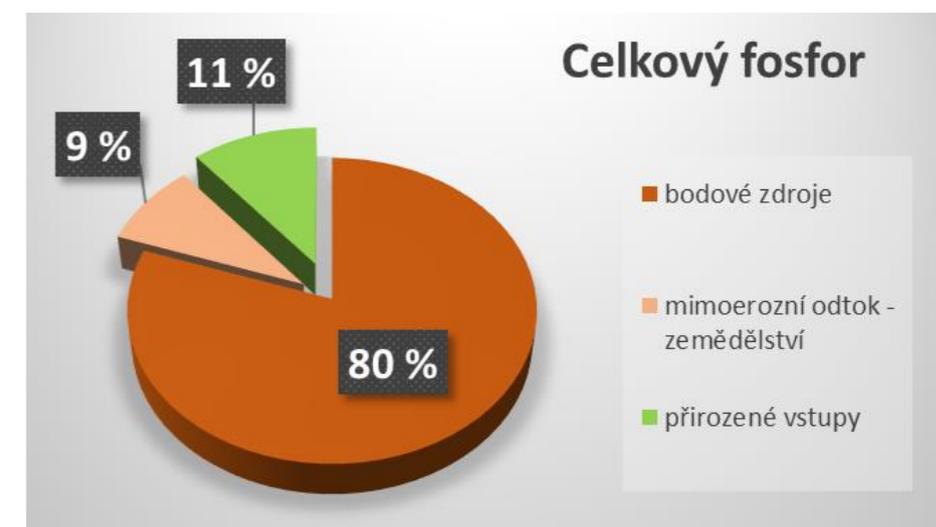
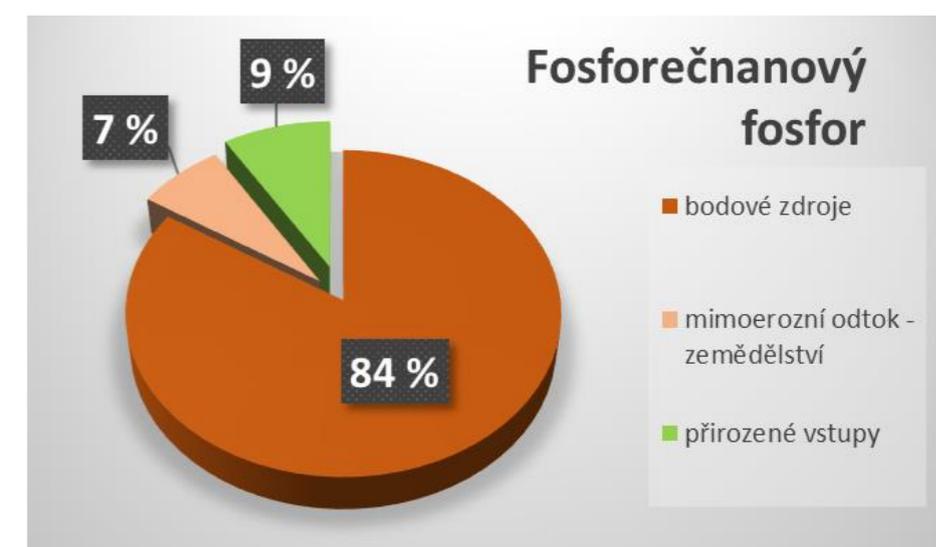
### Povodí Botiče nad VN Hostivař – žebříček významnosti zdrojů

Zdroj	PO <sub>4</sub> -P t/rok	P <sub>celk</sub> t/rok	Pořadí podle:	
			PO <sub>4</sub> -P	P <sub>celk</sub>
ČOV Jesenice	0,552	0,797	1	1
ČOV Jažlovice	0,231	0,271	2	2
ČOV Chomutovice	0,081	0,107	3	5
ČOV Osnice	0,066	0,088	4	6
ČOV Zdiměřice	0,063	0,119	5	4
ČOV Dobřejovice	0,061	0,084	6	7
<b>ČOV Průhonice</b> 😊	0,061	0,204	7	3
ČOV Průhonice 2	0,054	0,059	8	9
ČOV Herink	0,049	0,066	9	8
ČOV Radějovice	0,026	0,034	10	12
ČOV Újezd u Průhonic	0,025	0,042	11	11
<b>ČOV Nupaky</b> 😊	0,022	0,056	12	10
ČOV Modletice	0,018	0,034	13	13
ČOV Moutfied Všechnomy	0,013	0,020	14	15

😊 = již plní cílové koncentrace P<sub>celk</sub> na odtoku z ČOV - 0,5 mg/l

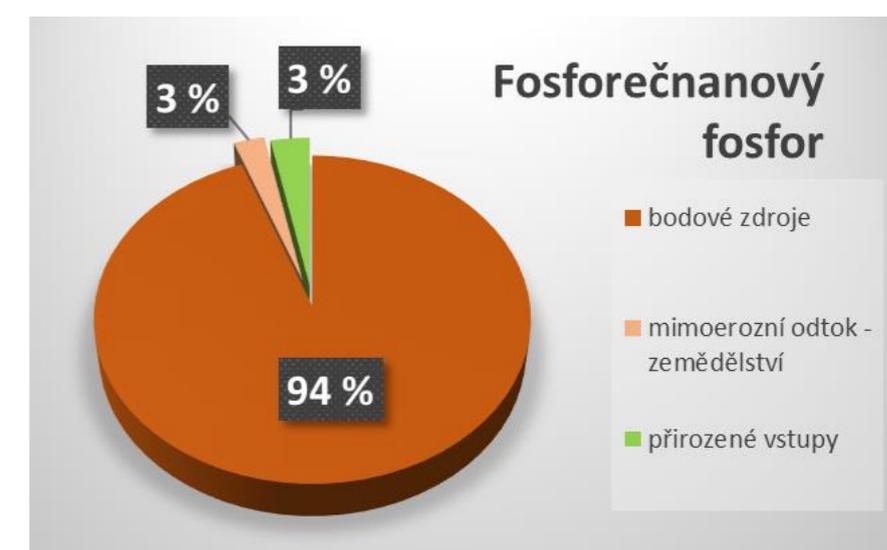
### Povodí Rokytky po ústí do Vltavy – žebříček významnosti zdrojů

Zdroj	PO <sub>4</sub> -P t/rok	P <sub>celk</sub> t/rok	Pořadí podle:	
			PO <sub>4</sub> -P	P <sub>celk</sub>
ČOV Říčany	0,229	0,575	1	1
ČOV FRAMAKA Běchovice	0,168	0,494	2	2
ČOV Újezd nad Lesy	0,157	0,337	3	4
ČOV Dubeč	0,121	0,358	4	3
ČOV Svěpravice	0,081	0,295	5	5
ČOV Kolovraty	0,048	0,132	6	6
ČOV Královice	0,016	0,053	7	8
ČOV Klánovice	0,015	0,106	8	7
<b>ČOV Koloděje</b> 😊	0,004	0,021	9	9
ČOV Kovošrot Group	0,004	0,011	10	12
Přir. vstup ID137820100660	0,003	0,005	11	16
Přir. vstup ID137820100180	0,002	0,006	12	14
Přir. vstup ID137820100205	0,002	0,005	13	15
<b>ČOV Křenice</b> 😊	0,002	0,005	14	17

😊 = již plní cílové koncentrace P<sub>celk</sub> na odtoku z ČOV - 0,5 mg/l

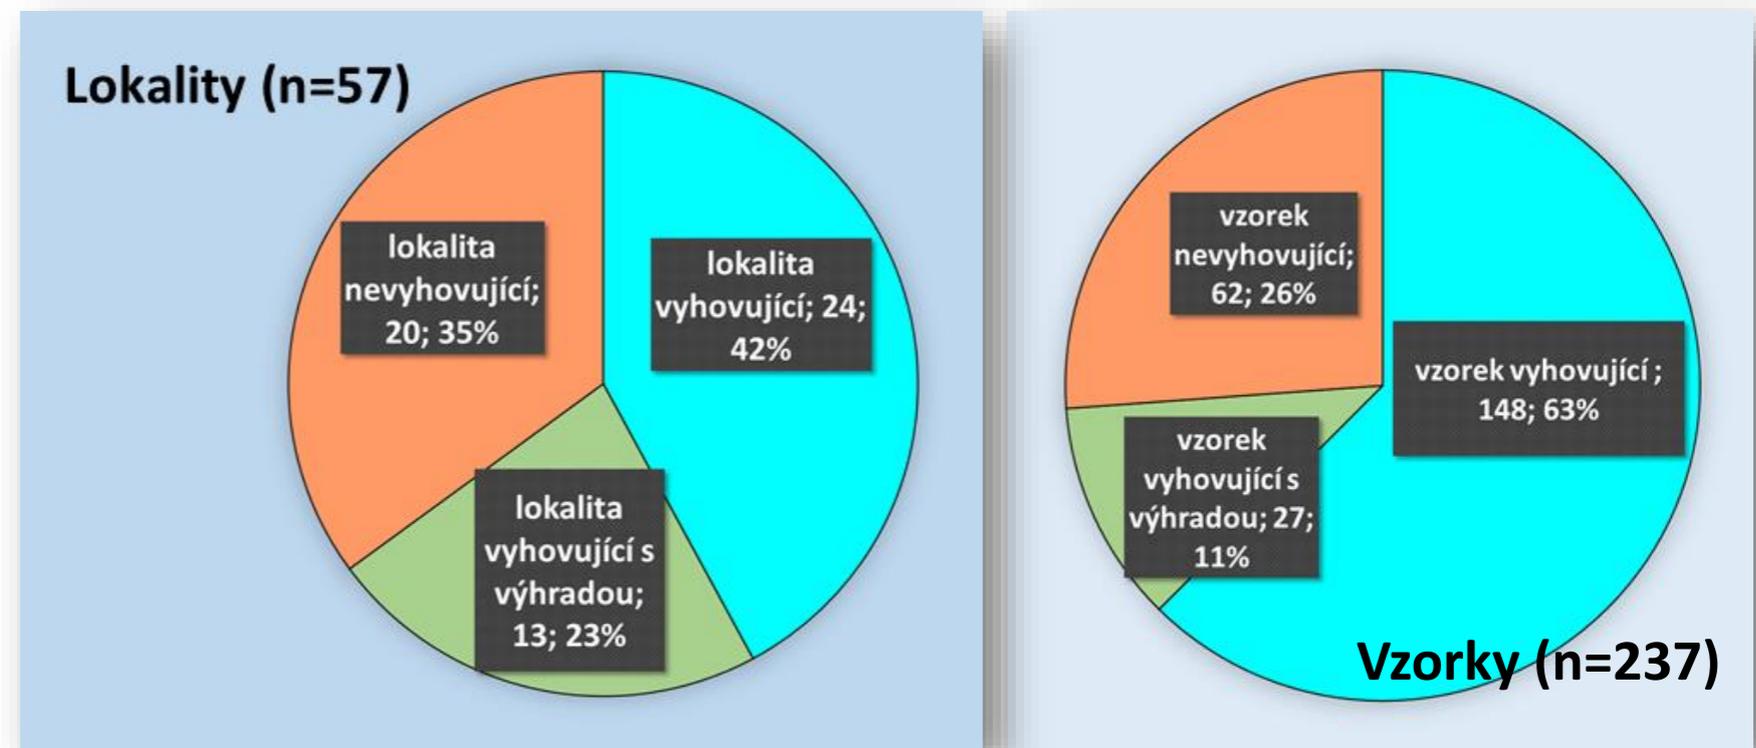
- ✓ Stav sledovaných lokalit pražských přírodních koupacích vod 2018 - 2020

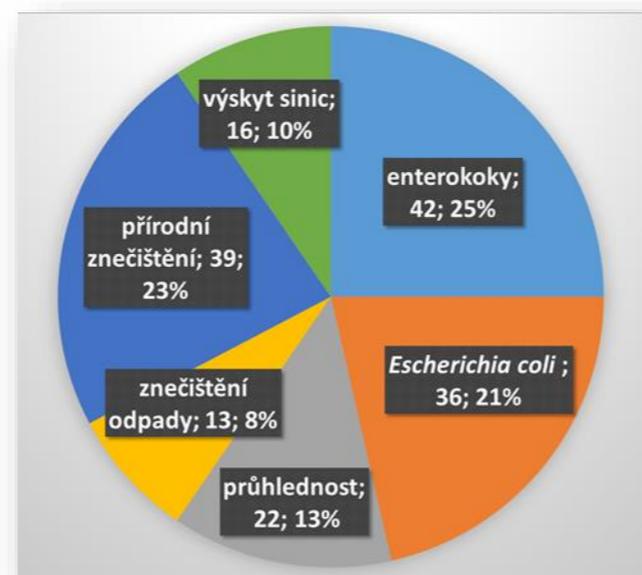
- ✓ Příčiny nevyhovujícího hodnocení u vzorků přírodních koupacích vod na území Prahy

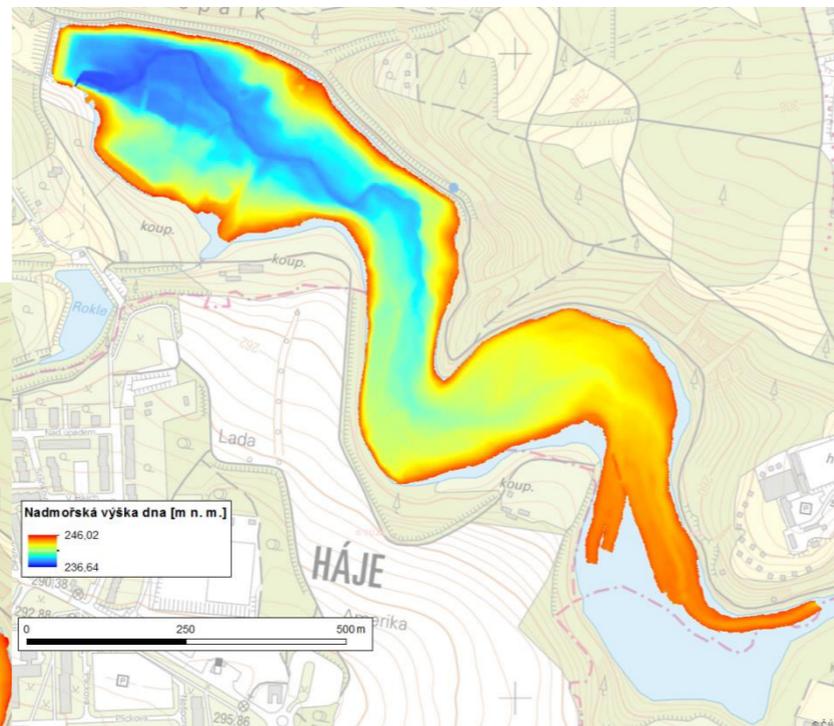
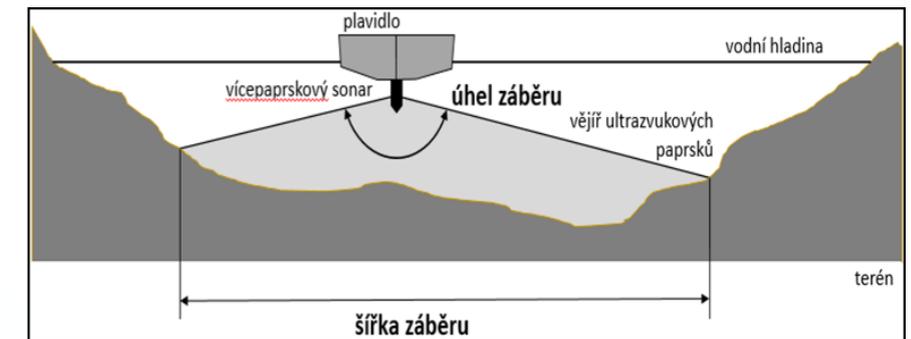
- ✓ měření morfologie dna vícepapřskovým sonarem na nádržích Hostivař, Džbán a Jiviny
- ✓ měření prováděno: plavidlo CAPEREA (firma VARS, a.s. Brno), bezpilotní systém – dron (VÚV TGM)
- ✓ sonar pro spojité měření dna ve vodách s hloubkami 0,5 až 100 m
- ✓ rozdílové mapy – výchozí stav (geodetické zaměření při odbahnění) a současný stav (měření z lodi pomocí sonaru)

Měření dna  
vícepapřskovým sonarem - 2018

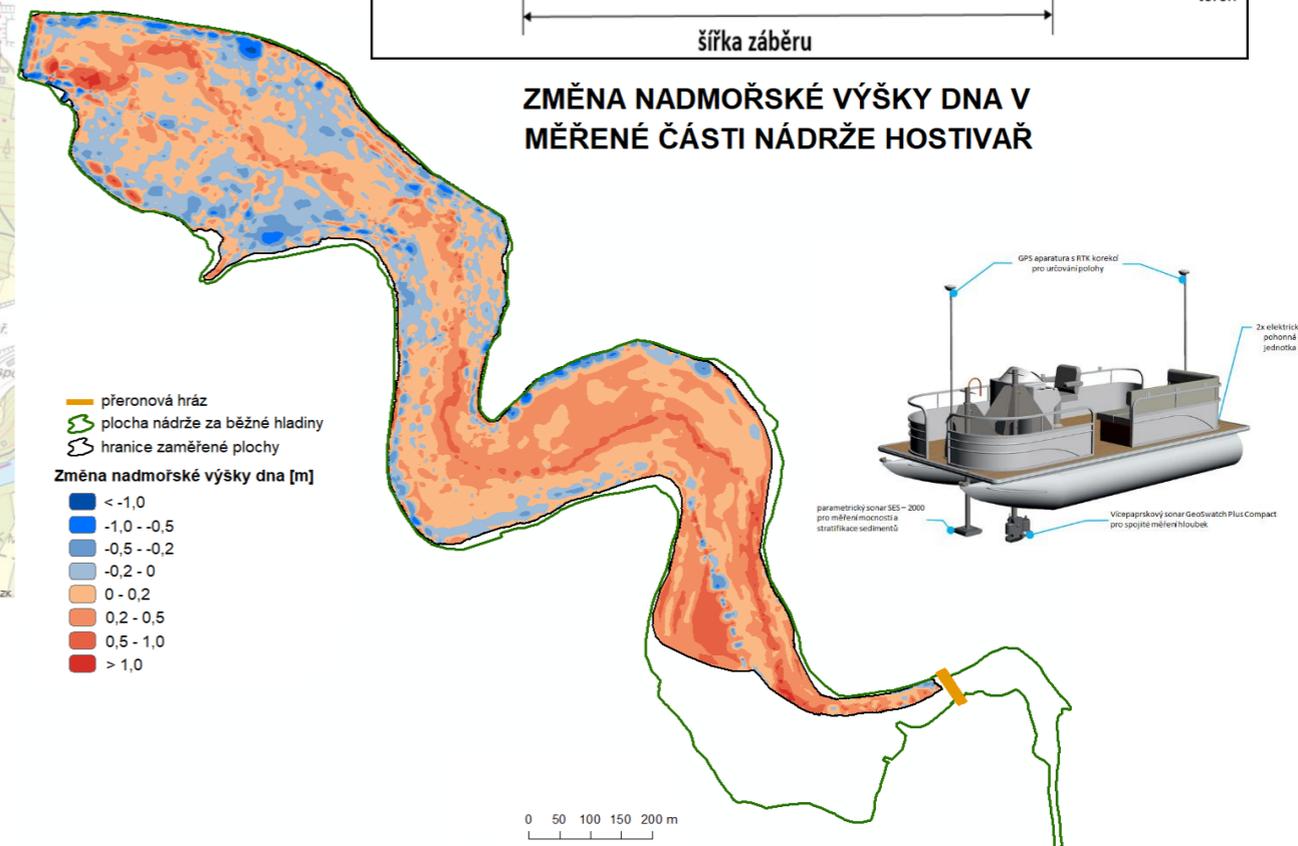
ZMĚNA NADMOŘSKÉ VÝŠKY DNA V  
MĚŘENÉ ČÁSTI NÁDRŽE HOSTIVAŘ

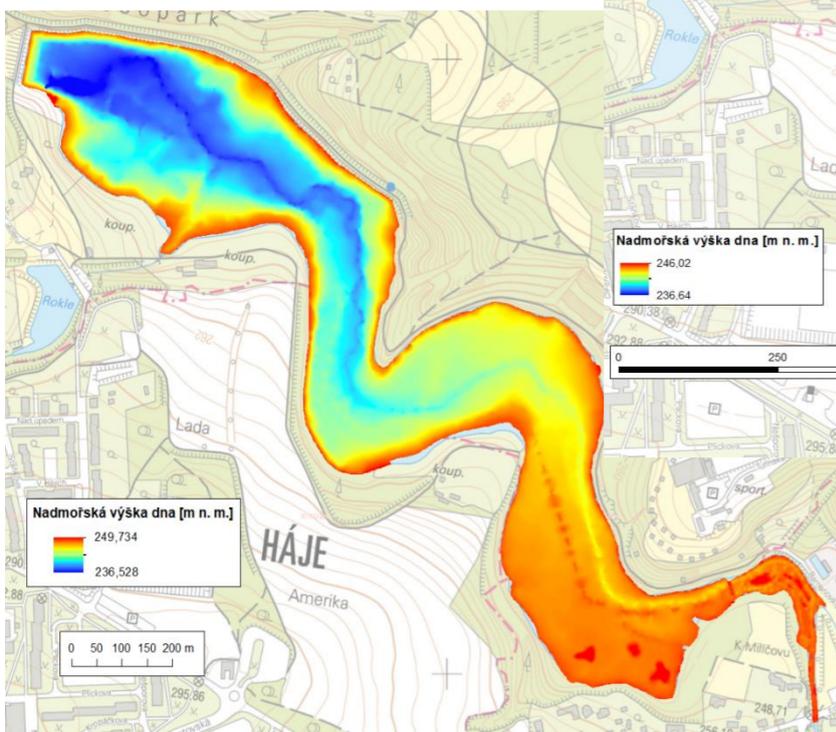
Geodetické zaměření dna  
- 2011

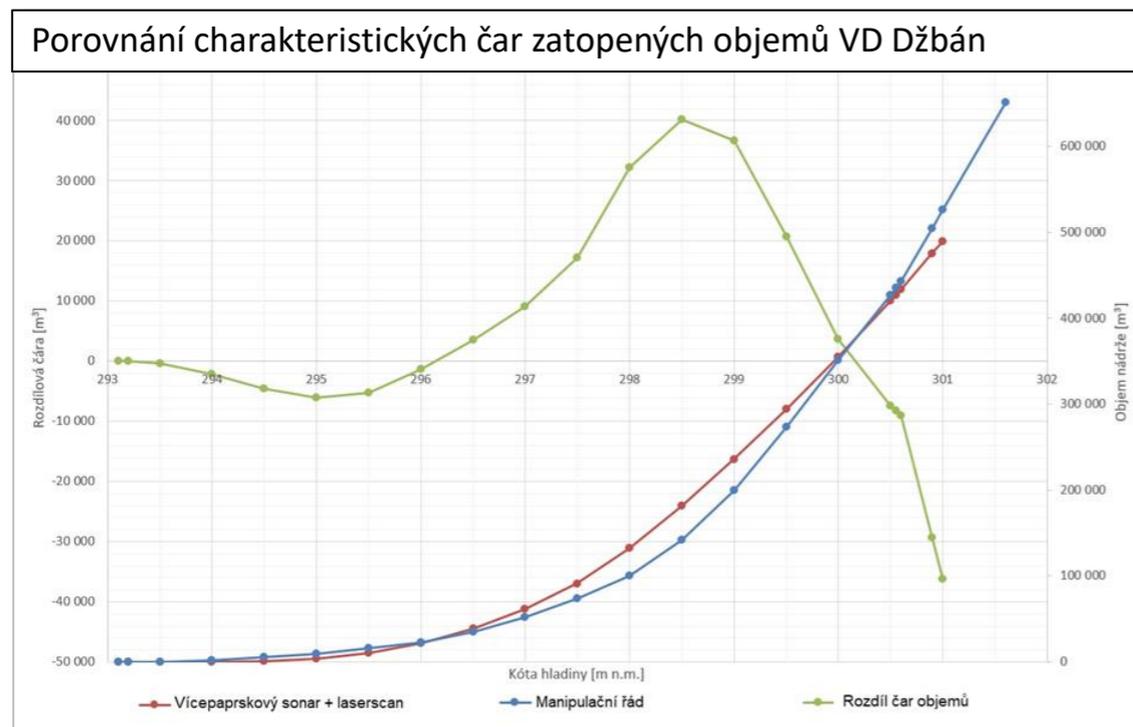
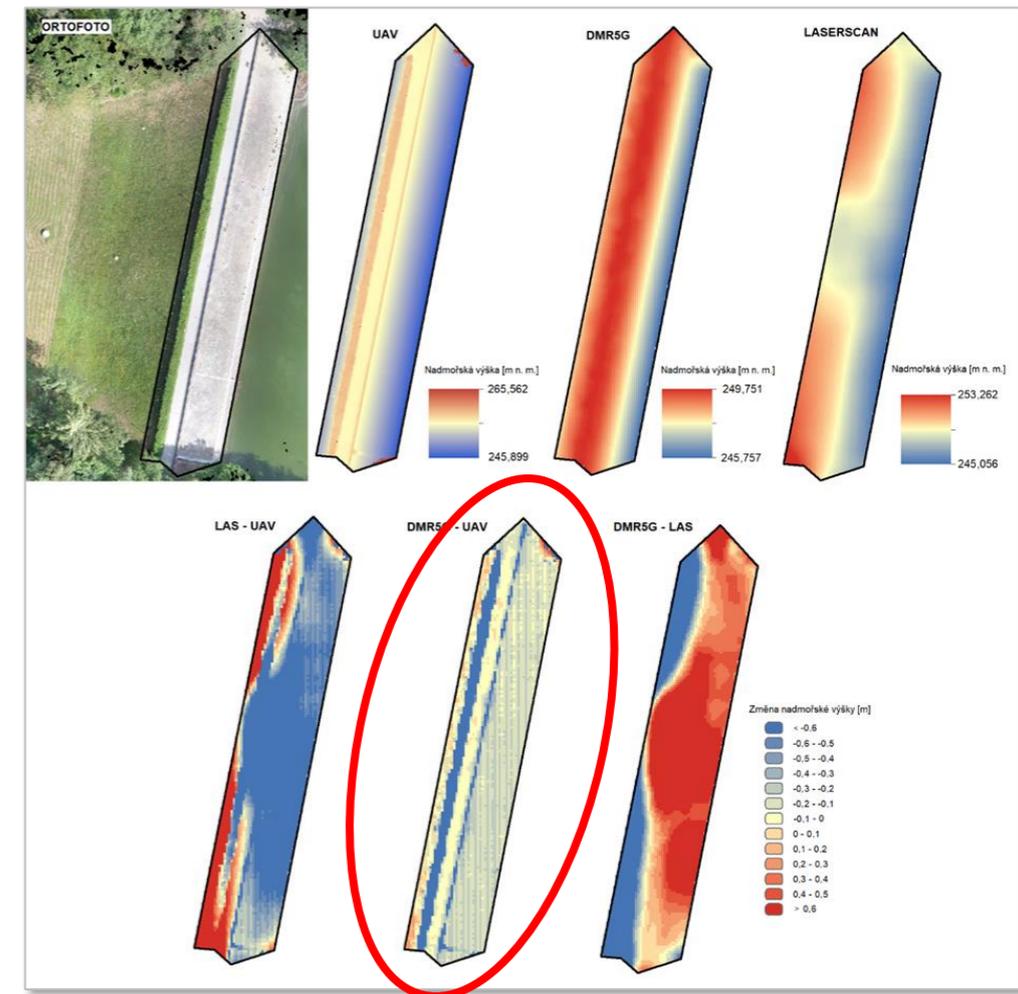
- ✓ aktualizace čar zatopených objemů a ploch – verifikace podkladových dat na nádržích Hostivař, Džbán a Jiviny

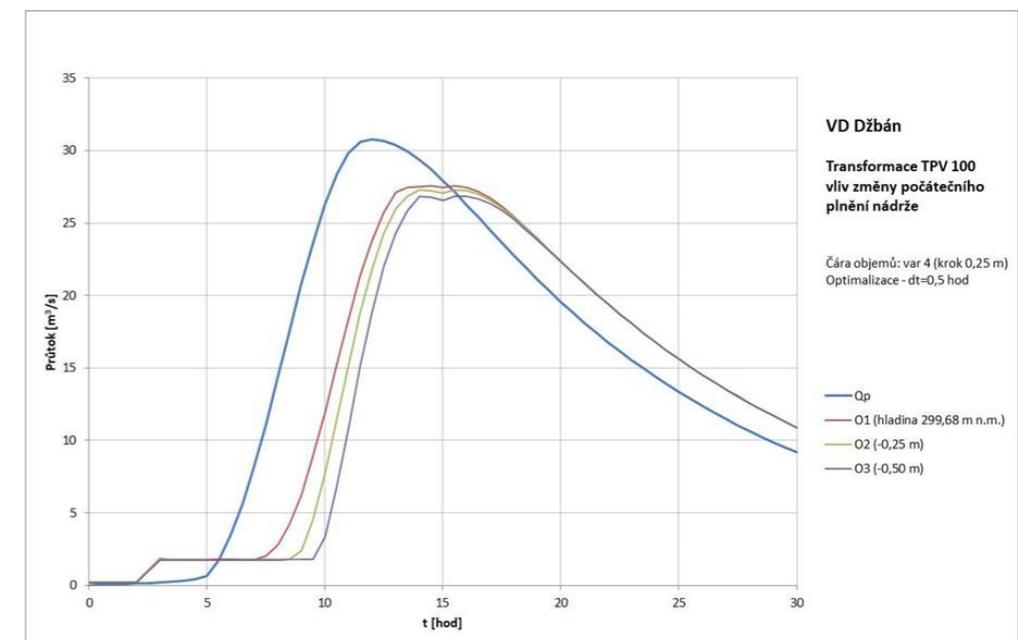
- ✓ aplikace matematického modelování - VD Džbán
  - prověření transformačního účinku vodního díla v závislosti na počátečním stavu (úroveň hladiny v nádrži);
  - prověření převedení povodňových průtoků přes bezpečnostní prvky vodního díla

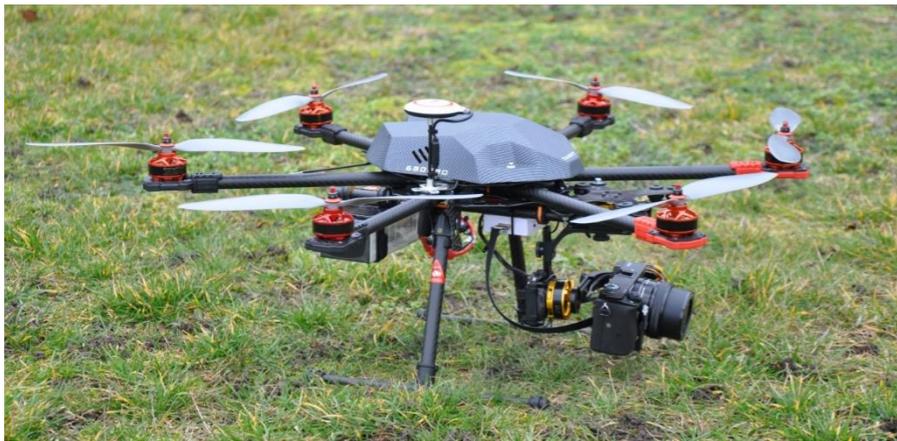
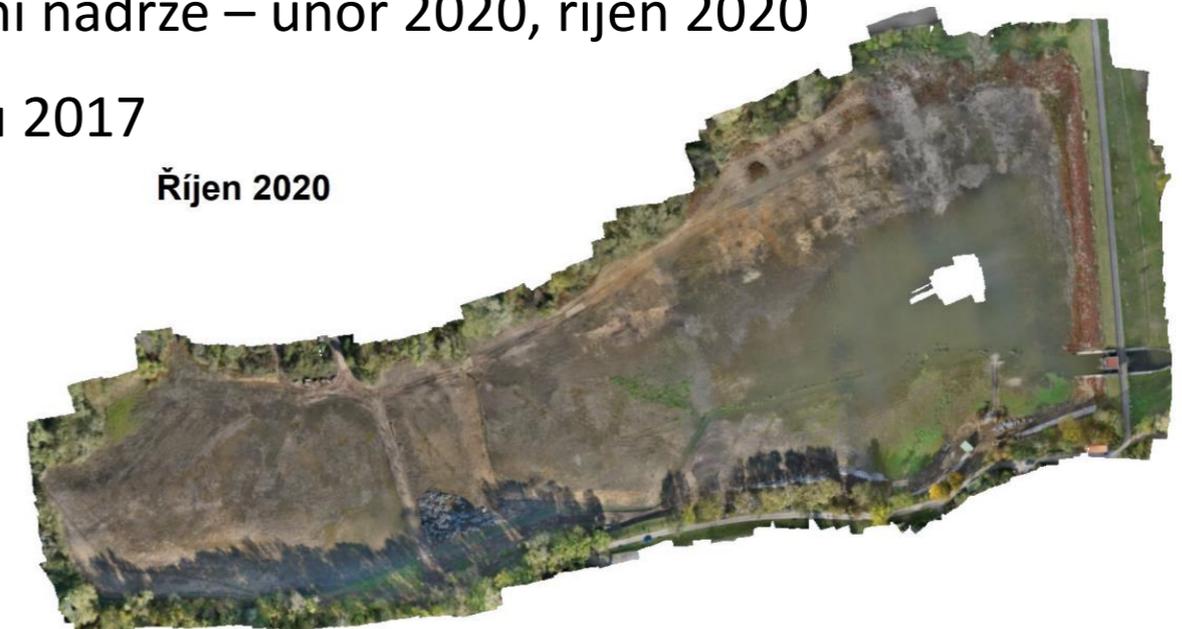
- ✓ měření morfologie dna vícepráskovým sonarem – září 2019
- ✓ snímání dna bezpilotním letounem po vypuštění nádrže – únor 2020, říjen 2020
- ✓ srovnání s geodetickým zaměřením dna v srpnu 2017

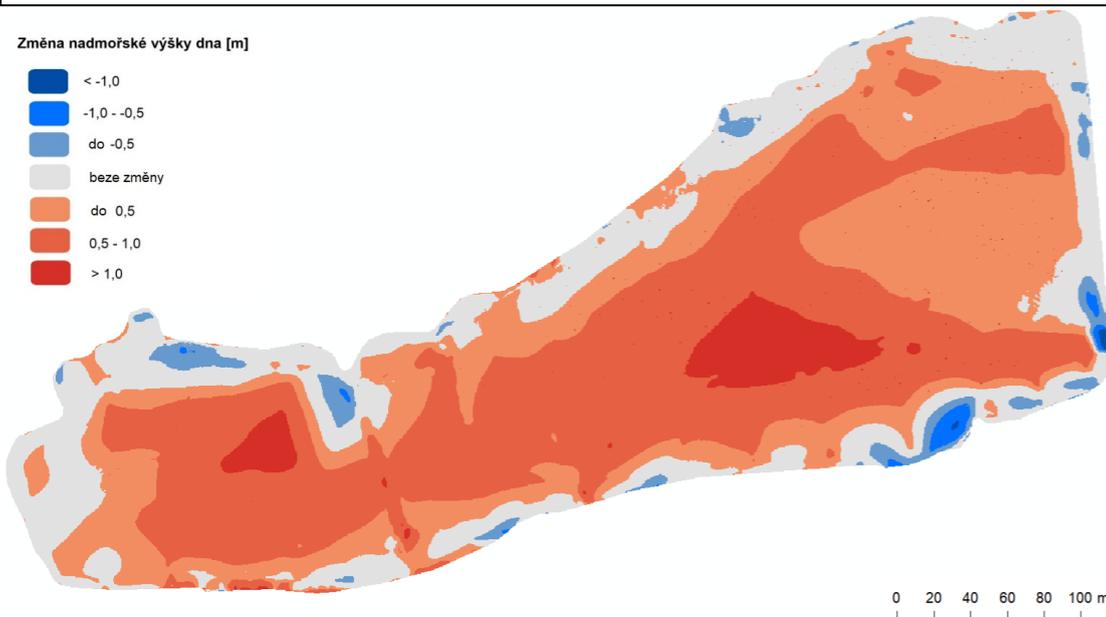
**Rozdílová mapa VD Jiviny**  
vícepráskový sonar (9/2019) vs. geodetické zaměření tvrdého dna (8/2017)

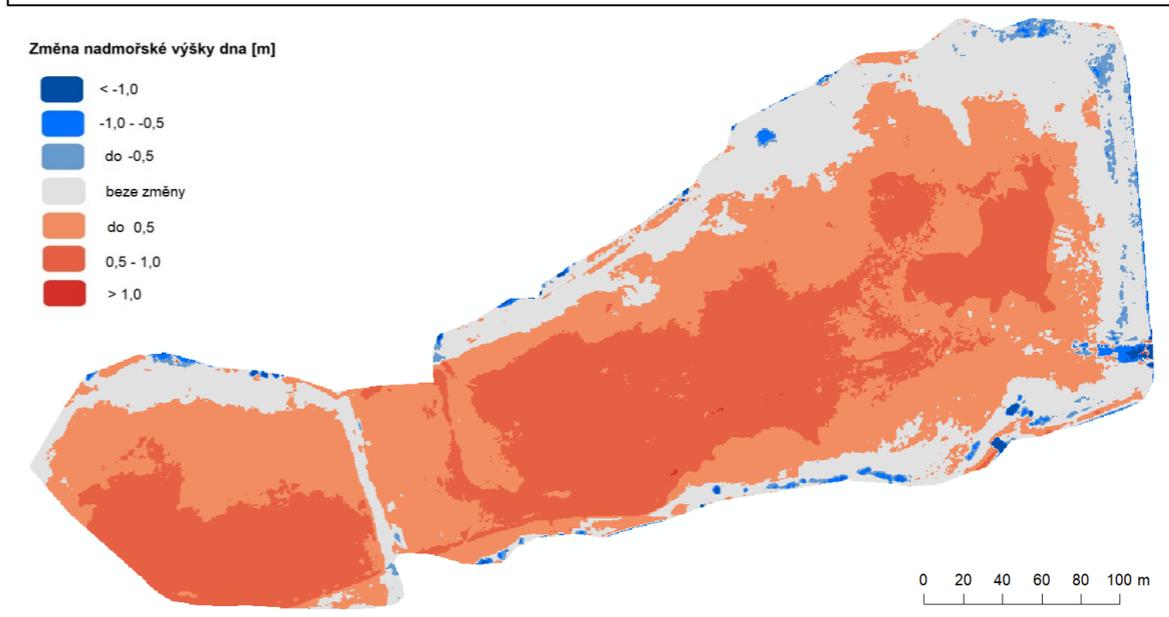
**Rozdílová mapa VD Jiviny**  
vícepráskový sonar (9/2019) vs. snímání UAV po odtěžení (10/2020)
